大切な、早期発見、早めの駆除にご協力ください

水際の植物

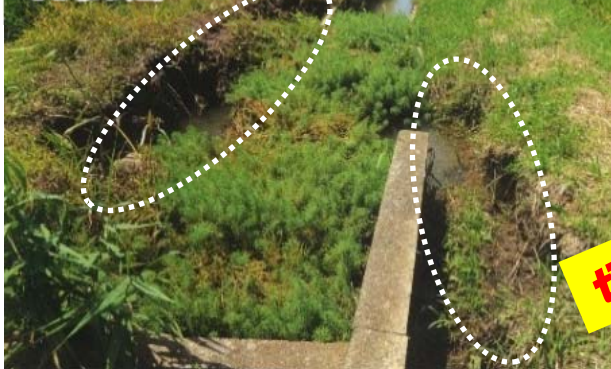
オオフサモが台風の大雨で小排水路と支線排水路の合流点に集積し、水が溢れて周りの畦畔が崩れてしまった。

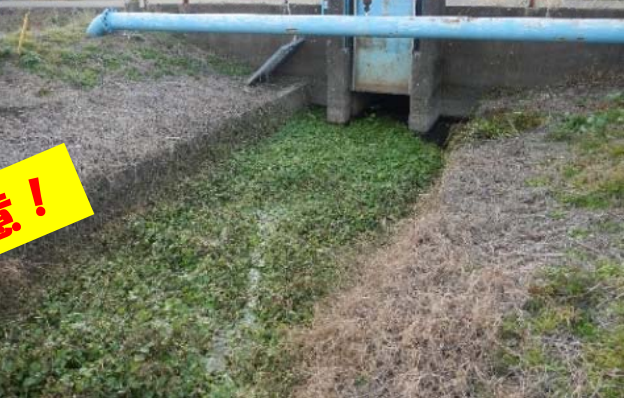
フラジルチドメグサが水門付近に集積し、排水阻害を引き起こして水が溢れた支線排水路。

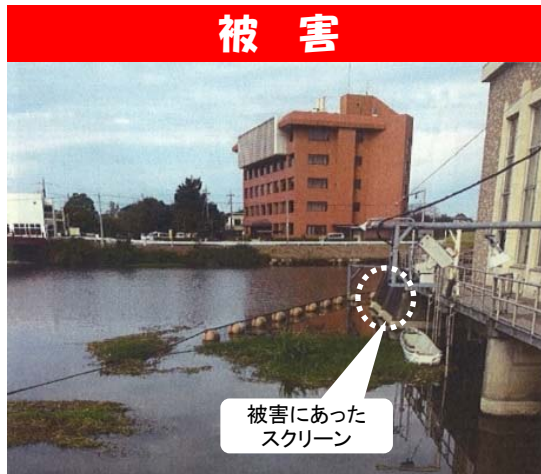
被害にあったスクリーン

低地排水路等で繁茂したナガエツルノゲイトウが流下し、排水機場のスクリーン周辺に溜まり、目詰まりを起こした。

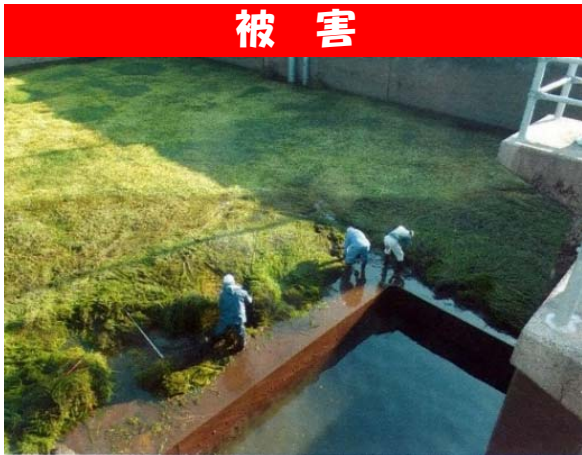
オオカナダモが繁茂し、容量が低下することで調整機能が低下。流出口のスクリーンが目詰まりを起こして水が溢れた吐水槽。

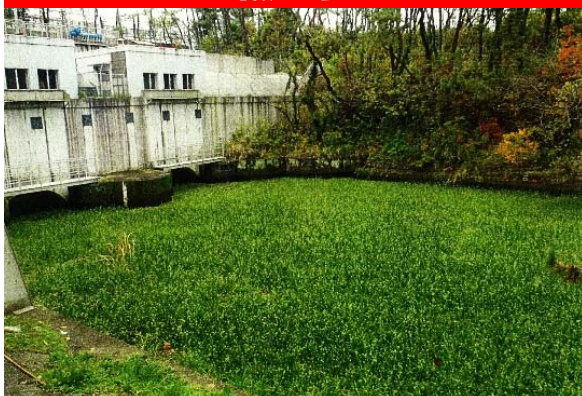
ホテイアオイの繁茂により、放水路下流の防潮樋門の通水障害や、水田の水没のおそれが発生した。
(1株が2ヵ月で500株になることも)

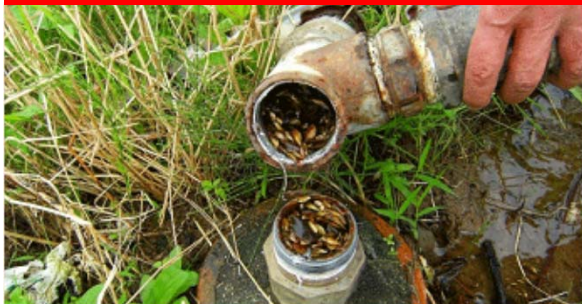
カワヒバリガイの死貝で給水栓が詰まった。
